## Phân tích sự sụp đổ tòa nhà Văn phòng Kiểm toán Nhà nước Thái Lan sau động đất bằng phương pháp phi tuyến trên ETABS

Collapse analysis of the State Audit Office Building in Thailand after the earthquake using ETABS-based nonlinear method

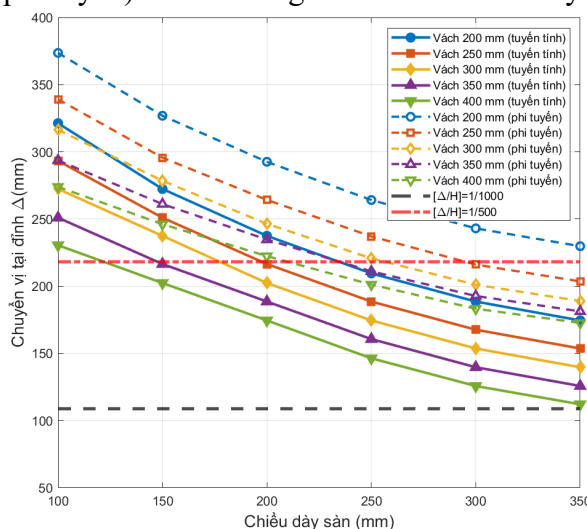
(a) Quan hệ giữa chiều dày sàn và vách-lỗ với chuyển vị đỉnh ( $\Delta$ )

Chuyển vị đỉnh ( $\Delta$ ) là một trong những chỉ số quan trọng phản ánh khả năng biến dạng toàn phần của công trình dưới tác động của tải trọng ngang, đặc biệt là động đất. Kết quả từ Hình 3(a) cho thấy rõ xu hướng suy giảm chuyển vị đỉnh khi chiều dày của sàn và vách-lỗ tăng. Cụ thể, đối với các mô hình có chiều dày sàn tăng từ

200mm đến 300mm, và chiều dày vách-lỗ tăng từ 200mm đến 400mm, giá trị chuyển vị đỉnh giảm đáng kể theo từng cấp tăng độ dày. Phân tích tuyến tính cho thấy chuyển vị giảm gần tuyến tính theo mức tăng chiều dày cấu kiện, phản ánh mối quan hệ gần như tỷ lệ nghịch giữa độ cứng và độ lệch tổng thể của kết cấu. Ngược lại, phân tích phi tuyến cho thấy mức giảm chuyển vị chậm hơn, đặc biệt ở các cấu hình có chiều dày lớn, do mô hình phi tuyến đã xét đến hiện tượng mềm đi và hình thành biến dạng dẻo tại các khu vực chịu mô men lớn. Mức chênh lệch giữa hai phương pháp phân tích (tuyến tính và phi tuyến) trở nên đáng kể hơn khi chiều dày

vách và sàn nhỏ. Điều này phản ánh rằng ở các hệ kết cấu có độ cứng thấp, tác động của phi tuyến trở nên nổi bật hơn. Tuy nhiên, khi độ cứng kết cấu tăng lên (với sàn  $\geq 250\text{mm}$  và vách-lỗ  $\geq 300\text{mm}$ ), sự khác biệt giữa hai phương pháp dần thu hẹp, cho thấy kết cấu hoạt động chủ yếu trong miền đàn hồi hoặc bán đàn hồi. Một điểm đáng lưu ý là trong tất cả các hệ kết cấu có chiều dày sàn  $\geq 250\text{mm}$  và chiều dày vách-lỗ  $\geq 300\text{mm}$ , chuyển vị đỉnh đều nhỏ hơn giới hạn cho phép ( $[\Delta/H] = 1/500 - 1/1000$ ) để đảm bảo tính khả dụng và an toàn vận hành của công trình sau động đất.

Về chuyển vị đỉnh  $\Delta$ : kết cấu thực tế của tòa nhà (sàn 230mm, vách-lối 250mm), chuyển vị đỉnh đạt khoảng 280mm trong trường hợp phân tích tuyến tính và 360mm trong trường hợp phân tích phi tuyến. Cả hai giá trị này đều vượt ngưỡng giới hạn chuyển vị toàn phần theo tiêu chuẩn, với mức không chế thấp nhất được xác định là  $[\Delta] = H/500 = 218\text{mm}$ . Kết quả này cho thấy hệ kết cấu hiện hành chưa đáp ứng yêu cầu về kiểm soát biến dạng toàn phần khi chịu tác động động đất thiết kế, đặc biệt trong điều kiện làm việc ngoài miền đàn hồi.

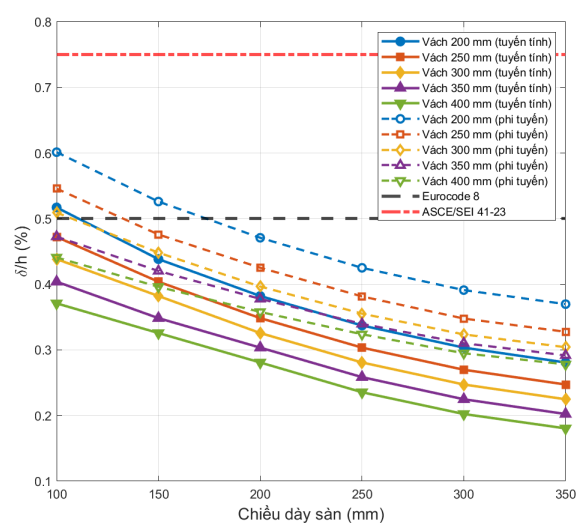
(b) Quan hệ giữa chiều dày sàn và vách-lỗ với chuyển vị tầng tương đối ( $\delta/h$ )

Chuyển vị tầng tương đối ( $\delta/h$ ) là một chỉ số quan trọng trong đánh giá khả năng chống biến dạng của công trình dưới tác động của tải trọng ngang, đặc biệt là trong thiết kế chống động đất. Giá trị này biểu thị mức độ nghiêng tương đối giữa hai tầng liên tiếp và có mối liên hệ trực tiếp đến sự ổn định kết cấu cũng như mức độ hư hại tiềm ẩn của các thành phần phi kết cấu (tường ngăn, lớp hoàn thiện, thiết bị nội thất,...). Kết quả từ Hình 3(b) cho thấy  $\delta/h$  giảm rõ rệt khi chiều dày của sàn và vách-lối tăng. Đối với các trường hợp chiều dày sàn  $\geq 250\text{mm}$  và chiều dày vách-lối  $\geq 300\text{mm}$ , giá trị  $\delta/h$  tại tất cả các tầng đều nhỏ hơn 0.5%. Mức này không chỉ nằm dưới giới hạn tối đa được khuyến nghị trong Eurocode 8 [15] và ASCE/SEI 41-23 [16] (thường dao động từ 0.5% đến 0.75%, tùy thuộc vào cấp độ an toàn yêu cầu), mà còn tiệm cận các tiêu chí thiết kế phục vụ khả năng sử dụng sau động đất. Đặc biệt, hiệu ứng giảm  $\delta/h$  rõ ràng hơn ở các tầng thấp – nơi lực cắt tầng và mô men uốn lớn hơn – cho thấy ảnh hưởng đáng kể của độ cứng tăng lên từ vách-lối và sàn đối với kiểm soát biến dạng trong khu vực chịu tải trọng cao. Khi chiều dày vách tăng từ 200mm lên 400mm, sự giảm  $\delta/h$  có thể lên tới (40-60)%, chứng tỏ hiệu quả trực tiếp của việc tăng độ cứng cục bộ trong việc cải thiện ổn định ngang tổng thể. Phân tích phi tuyến cho kết quả  $\delta/h$  lớn hơn so với phân tích tuyến tính ở tất cả các trường hợp, phản ánh tác động của biến dạng dẻo và giảm độ cứng và phân bố mô men phi tuyến trong kết cấu. Tuy nhiên, xu hướng tổng thể vẫn nhất quán  $\delta/h$  giảm theo chiều dày tăng của sàn và vách. Từ góc độ thiết kế,  $\delta/h$  dưới 0.5% không chỉ đáp ứng yêu cầu an toàn mà còn cải thiện đáng kể khả năng duy trì chức năng sử dụng sau động đất, đặc biệt trong các công trình quan trọng như tòa nhà SAO. Do đó, hệ kết cấu với sàn  $\geq 250\text{mm}$  và vách-lối  $\geq 300\text{mm}$  có thể được xem là giải pháp thiết kế tối ưu khi xem xét hiệu năng dịch chuyển tầng dưới điều kiện tải trọng động đất.

Về chuyển vị tương đối tầng ( $\delta/h$ ): Giá trị chuyển vị tương đối giữa các tầng đạt khoảng 0.50% (tuyến tính) và 0.58% (phi tuyến). Trong khi giá trị này nằm dưới giới hạn tối đa 0.75% của tiêu chuẩn ASCE/SEI 41-23, thì lại tiệm cận và vượt nhẹ mức không chế nghiêm ngặt hơn là 0.5% được quy định trong Eurocode 8 đối với các công trình quan trọng. Điều này cho thấy hệ kết cấu hiện tại chỉ đạt ngưỡng tối thiểu yêu cầu, nhưng không đảm bảo đầy đủ độ ổn định biến dạng tầng theo tiêu chuẩn quốc tế. Do đó, cần xem xét đánh giá chi tiết hơn ở giai đoạn thiết kế kỹ thuật, đặc biệt tại các tầng có nội lực lớn hoặc hệ vách bị gián đoạn.

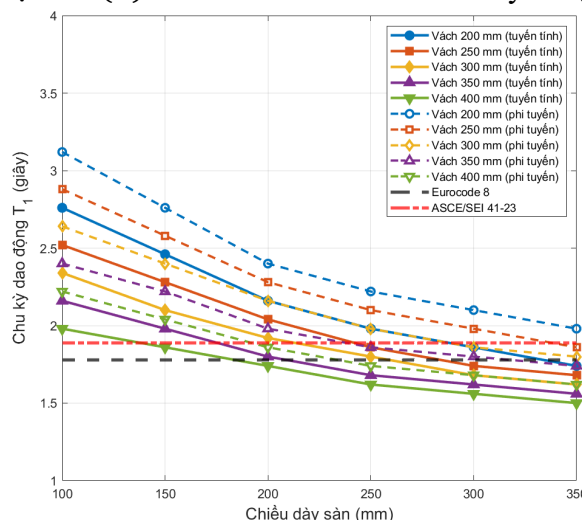
(c) Quan hệ giữa chiều dày sàn và vách-lỗ với chu kỳ dao động  $T_1$

Chu kỳ dao động cơ bản  $T_1$  là đại lượng đặc trưng phản ánh dao động chính của công trình dưới tác động của tải trọng động như động đất. Đây là tham số then chốt trong việc xác định phổ phản ứng động đất, tính toán nội lực, và đánh giá mức độ nhạy cảm của công trình đối với dao động nền. Kết quả từ Hình 3(c) cho thấy rằng  $T_1$  có xu hướng giảm đáng kể khi chiều dày của sàn và vách-lối tăng. Cụ thể, khi chiều dày vách-lối tăng từ 200mm lên 400mm và chiều dày sàn tăng từ 100mm lên 350mm, chu kỳ dao động giảm liên tục, đặc biệt rõ rệt trong khoảng từ (100-250)mm chiều dày sàn, trước khi tiệm cận giá trị ổn định khi sàn dày trên 300mm. Điều này phản ánh sự gia tăng đáng kể về độ cứng tổng thể của hệ kết cấu khi các cấu kiện chính chịu uốn và cắt được gia cường. Sự gia tăng độ cứng dẫn đến giảm biên độ dao động, qua đó làm giảm chu kỳ dao động của hệ.

Phân tích phi tuyến cho kết quả chu kỳ lớn hơn so với phân tích tuyến tính ở tất cả chiều dày khảo sát. Sự chênh lệch này xuất phát từ đặc tính mô hình phi tuyến có xét đến ảnh hưởng của biến dạng dẻo và sự suy giảm độ cứng do tác động của tải trọng lớn. Những yếu tố này làm giảm độ cứng hiệu dụng của kết cấu, dẫn đến tần số dao động thấp hơn và chu kỳ dài hơn. Sự khác biệt giữa hai phương pháp phân tích trở nên rõ rệt hơn ở các cấu hình có độ cứng thấp (vách-lối và sàn mỏng), cho thấy ảnh hưởng đáng kể của phi tuyến trong các công trình có độ linh hoạt cao hoặc tỷ lệ chiều cao lớn.

Đáng chú ý, khi chiều dày sàn đạt từ 250mm trở lên và chiều dày vách-lối từ 300mm trở lên, giá trị  $T_1$  nằm trong khoảng tương đương hoặc thấp hơn so với các giá trị tính toán theo công thức kinh nghiệm trong Eurocode 8 (1.89s) và ASCE/SEI 41-23 (1.78s). Điều này cho thấy kết cấu trong các tổ hợp này đáp ứng tốt yêu cầu về độ cứng tối thiểu theo tiêu chuẩn thiết kế hiện

Về chu kỳ dao động cơ bản  $T_1$ :  $T_1 = 2.3\text{s}$  đối với mô hình tuyến tính và  $2.6\text{s}$  đối với mô hình phi tuyến. So sánh với các giá trị ước tính từ

công thức thực nghiệm của Eurocode 8 (1.89s) và ASCE/SEI 41-23 (1.78s), có thể thấy chu kỳ thực tế lớn hơn đáng kể. Sự sai lệch này phản ánh rằng hệ kết cấu hiện tại có độ cứng tổng thể chưa đủ, dẫn đến dao động chậm hơn và biên độ lớn hơn dưới tác động của tải trọng động. Điều này có thể ảnh hưởng bất lợi đến độ bền, khả năng sử dụng và hiệu năng năng lượng của công trình trong điều kiện động đất mạnh.

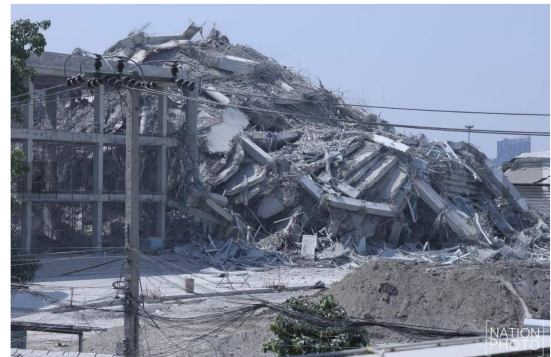
(c) Công trình sau khi sụp đổ

Hình 4. Hình ảnh sụp đổ công trình [1, 2, 24]
