## Phân tích sự sụp đổ tòa nhà Văn phòng Kiểm toán Nhà nước Thái Lan sau động đất bằng phương pháp phi tuyến trên ETABS

Collapse analysis of the State Audit Office Building in Thailand after the earthquake using ETABS-based nonlinear method

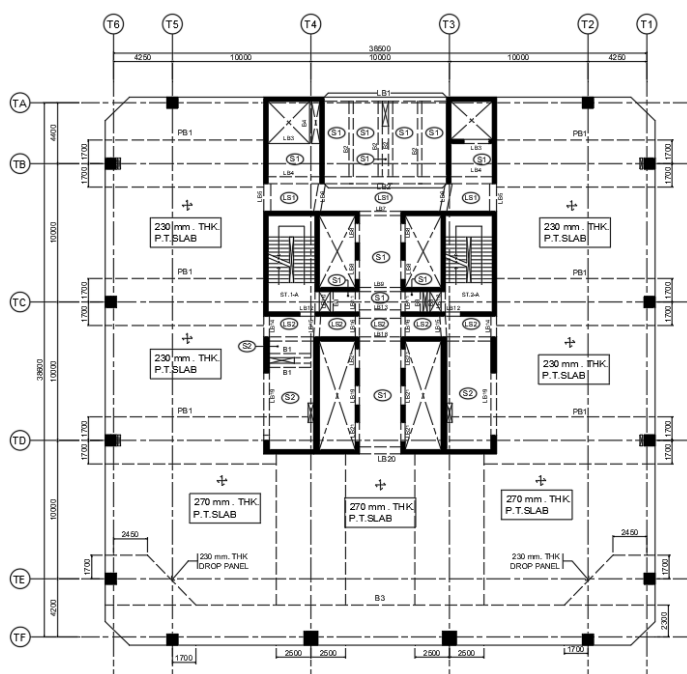
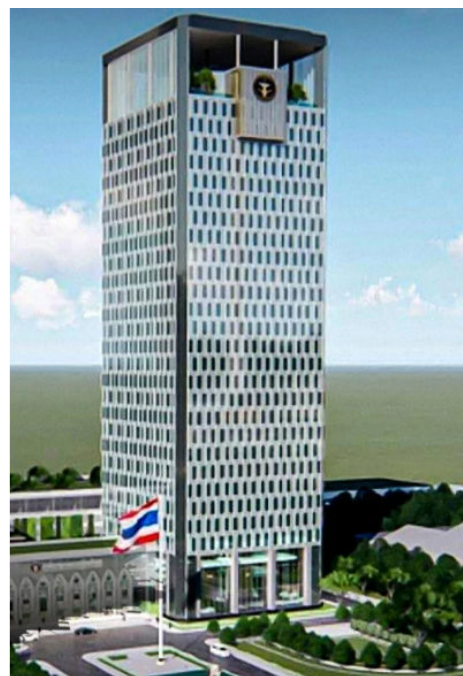
Hình 1. Mặt bằng và phối cảnh tòa nhà SAO [2][17]

Công trình SAO là một tòa nhà cao tầng gồm 33 tầng (3 tầng hầm và 30 tầng nổi) [2, 3]. Hình chiếu mặt bằng và phối cảnh ba chiều của công trình được trình bày tại Hình 1, trong khi mô hình hóa kết cấu trên phần mềm ETABS phiên bản 22 [18] được thể hiện tại Hình 2. Về hệ kết cấu chịu lực chính, công trình sử dụng tổ hợp giữa hệ vách-lõi bê tông cốt thép (BTCT) và hệ cột bố trí quanh chu vi công trình. Đồng thời, hệ kết cấu ngang bao gồm sàn ứng suất trước kết hợp với hệ dầmбет.

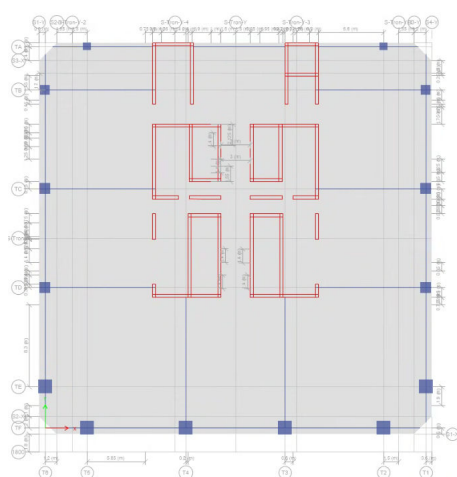
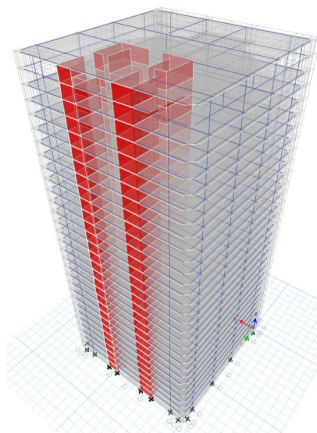
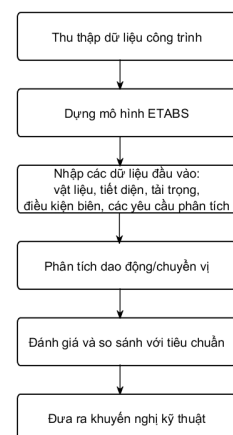
Hình 2. Mô hình công trình trên phần mềm ETABS và sơ đồ phân tích

Trong quá trình mô hình hóa trên ETABS, các phần tử cột và dầm được định nghĩa là phần tử Frame; các cấu kiện như sàn và vách-lõi được mô hình hóa tương ứng là phần tử Slab và Wall. Cần lưu ý rằng, chân cột và vách-lõi được giả định là liên kết ngàm, tức là không xét đến ảnh hưởng của nền đất và móng, trong khi các liên kết còn lại được mô hình hóa là liên kết nút cứng nhằm đảm bảo tính toàn vẹn cấu trúc của hệ kết cấu. Đối với tải trọng động đất, công trình được tính toán bằng phương pháp phân tích phi tuyến theo phổ phản ứng. Phổ phản ứng thiết kế được lấy theo các quy định trong Eurocode 8 (EC-8) [21] và ASCE/SEI 41-23 [16]. Cụ thể, kịch bản động đất được xét đến là trận động đất mạnh với
